24 Stunden in Fukushima

Eine Momentaufnahme des schlimmsten atomaren Unfalls seit Tschernobyl. Eine Reportage von Eliza Strickland aus dem Englischen übersetzt von Martin Atzler von Gast am 12. Dezember 2011

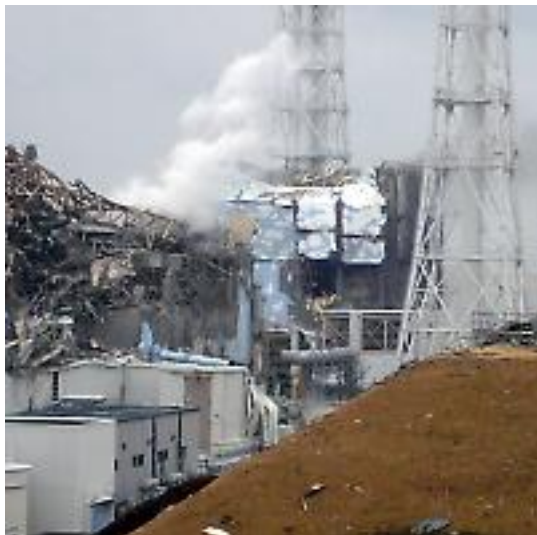
[10] Fukushima Daiichi am 15. März Bild von Tepco

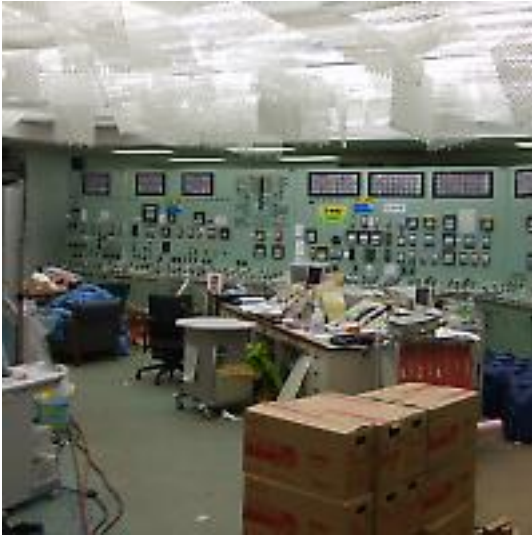
[12]Die Leitstelle von Block 1 am 24. März Bild von Tepco
